某系列飞机机翼油箱输油系统故障分析

马建铎¹, 陈群志², 田中笑¹

Failure Analysis of Oil Transmission System of Wing Fuel Tank of a Certain Series Aircraft

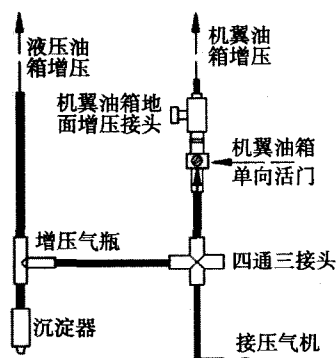
图1 机翼油箱输油系统工作原理示意

某系列飞机机翼油箱输油系统的工作原理可归纳为:发动机工作时六级压机产生的增压空气经四通三接头后分成两路,第1路供给增压气瓶以满足液压油箱增压的需要,增压气瓶与沉淀器相连可以排出一部分来自增压管路的冷凝水;第2路经机翼油箱增压单向活门和机翼油箱地面增压接头后给机翼油箱增压,该接头为三通管接头,内有一个 $\phi 2$ mm的限流孔。

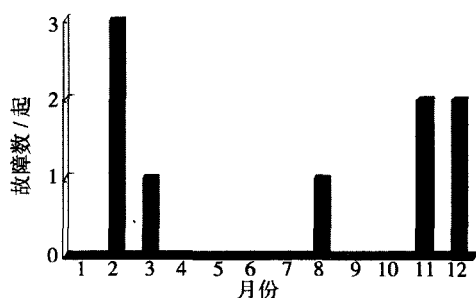
图2 机翼油箱输油系统故障时间分布

6) 机翼油箱输油系统故障主要出现在北方地区服役的飞机上。迄今为止,共发生的9起故障,除了有1起故障是在夏季发生外,其余8起均发生在寒冷季节,图2给出了这9起故障的时间分布情况。
